AFTSH : journée d'études du 01 avril 2022

- Risque d'interconnexion EC/EF au niveau d'un mitigeur thermostatique
- Robinetterie électronique : eau stagnante dans l'électrovanne

**Risque d'interconnexion EC/EF dans un mitigeur
thermostatique**

Robinetterie électronique : eau stagnante dans EV

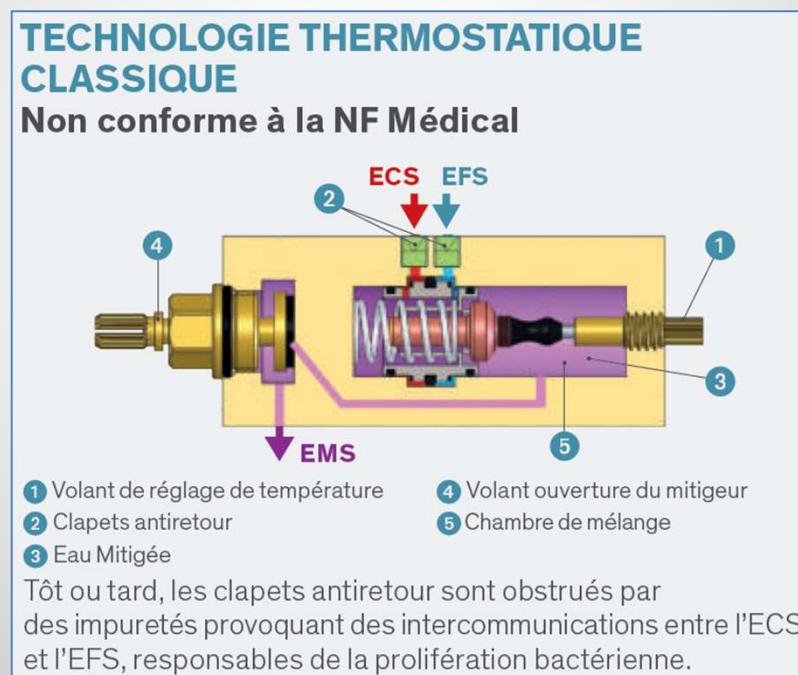
DELABIE : risque d'interconnexion EC/EF au niveau d'un mitigeur thermostatique

➤ Thermostatique « classique »

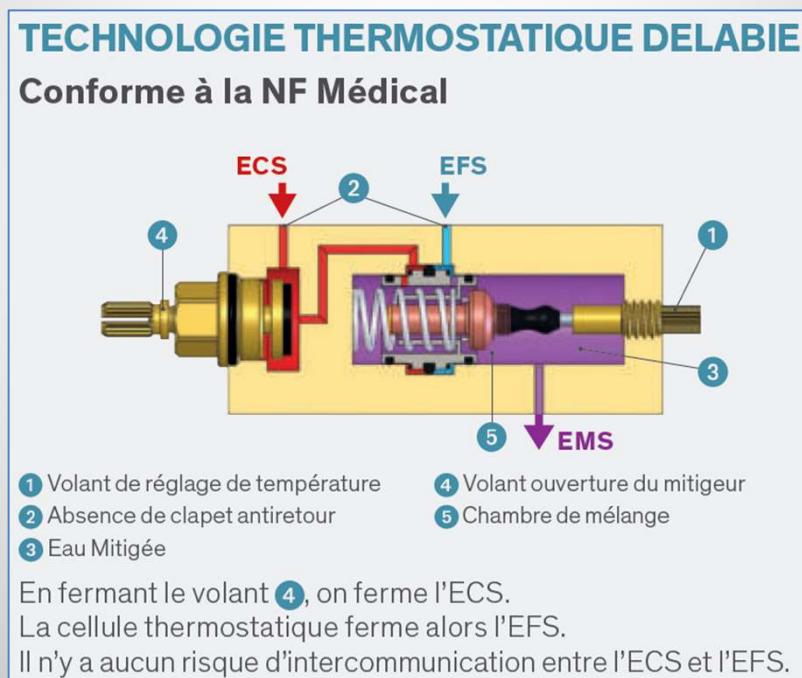
DELABIE : risque d'interconnexion EC/EF au niveau d'un mitigeur thermostatique

➤ Thermostatique DELABIE nouvelle technologie

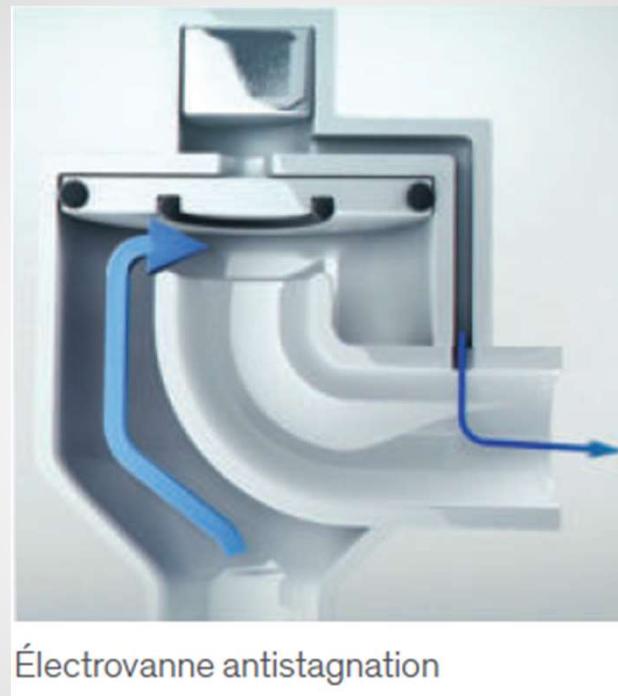
Électrovanne antistagnation

➤ Points +

- Electrovanne antistagnation
- Purge automatique toutes les 24 heures après la dernière utilisation

Grâce à ces caractéristiques nous pouvons garantir un renouvellement complet et périodique de l'eau dans toutes les parties internes, écartant tout risque de prolifération bactérienne.
